**הנדון : סיכום ביקור עבודה לצורך כתיבת סקר סיכונים**

1. בתאריך 2.11.21, ביצעתי ביקור עבודה במתחם בריכות השחייה וחדר מכונות בריכה.

4. להלן הממצאים שנמצאו במתחם חדר המכונות והכימיקלים של בריכות השחייה :

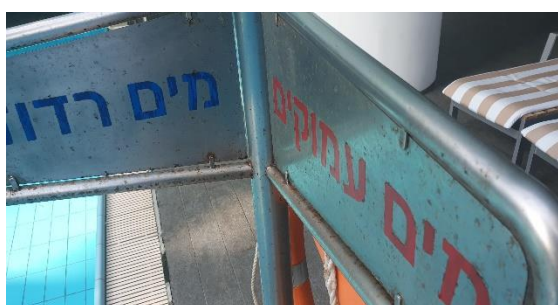
א. חלודות בחלקי נירוסטה כמו בשלטים מים עמוקים/רדודים ובמשקוף דלת הכניסה מזכוכית לבריכת הפעוטות.

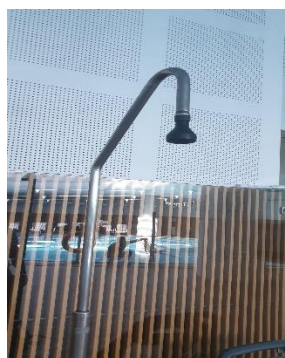
ו. אין מים במקלחת. לפי הנחיות משרד הבריאות, מיועדת לשטוף את הגוף לפני כניסה למים.

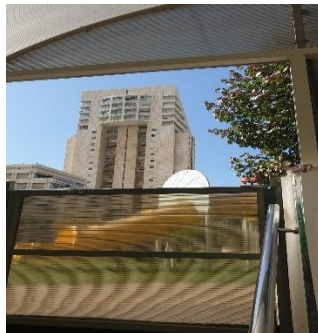
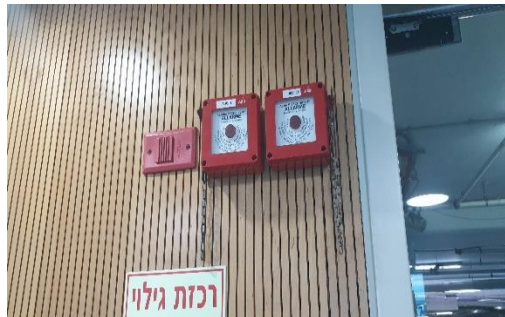
יא. יש להתקין שילוט מעל כל מפסק : **"מפסק ניתוק חשמל בחירום"** ובשני מפסק **"ניתוק גנרטור בחירום"**.  
 יב. יש להתקין שלט פולט אור בכיתוב **"יציאה"** שיותקן על דלת הזכוכית ביציאה ממדרגות החירום ממתחם הברכה לגינה.

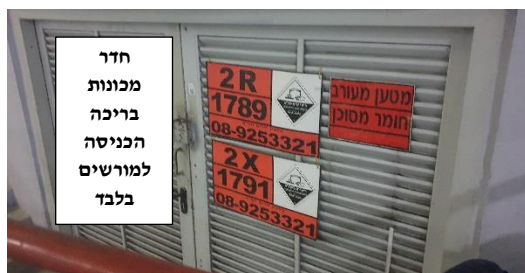
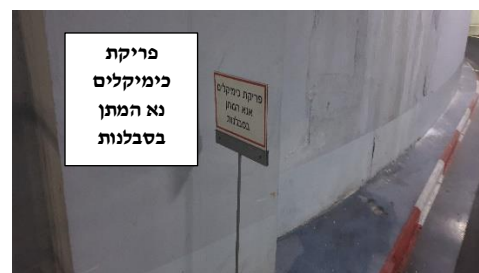
א. יש להתקין שלט על הקיר/עמוד חיצוני **"פריקת כימיקלים - נא המתן בסבלנות"** וזאת בנוסף לשלט המותקן

ב. יש להתקין שלט על דלת הכניסה לחדר **"חדר מכונות בריכה - הכניסה למורשים בלבד"**.

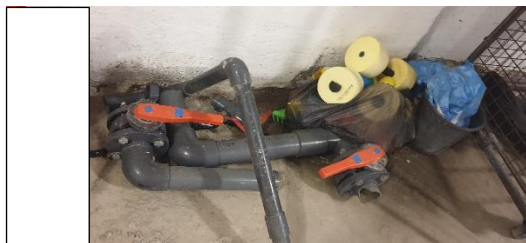
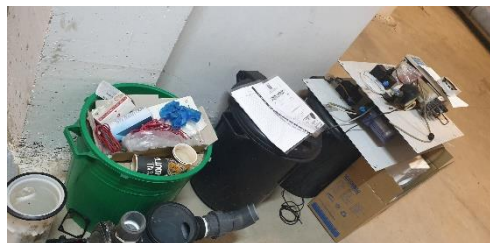
א. חדר המכונות מלוכלך, ציוד פסול פזזר על הרצפה. יש לצבוע אותו בגמר תיקון הליקויים שיפורטו בהמשך.

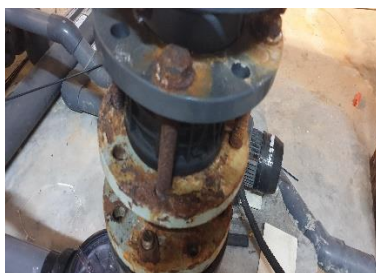
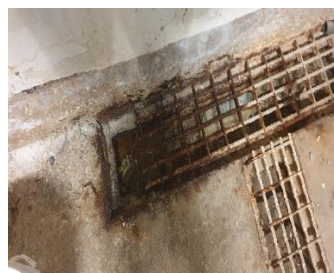
ב. חלודות בחלקי מתכת רבים כמו רשתות ניקוז, בורגי פלאנגים, בסיסי משאבות ועוד.

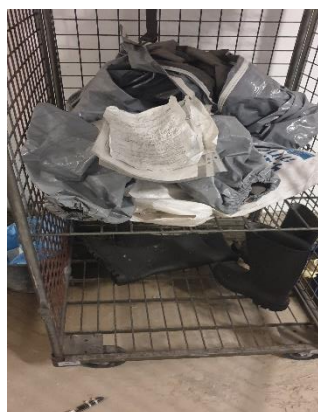
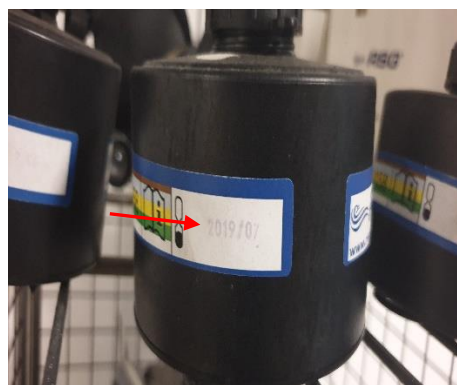
ד. ארון ציוד מגן אישי נמצא בתוך מתקן רשת על גלגלים. הציוד מאובק, מסנן החומ"ס למסכה הפנורמית פג תוקף

מיולי 2019. יש לבדוק מצב שאר המסננים ולרכוש בתוקף של כמה שנים קדימה.

חליפות המגן ישנות ובלויות, חסרות כפפות, יש לרכוש לפחות 2 זוגות. יש לבדוק בלאי למגפיים.

יש לאחסן ציוד המגן בארון סגור עם דלתות ועליו תהיה מודבקת רשימת תכולת הציוד.

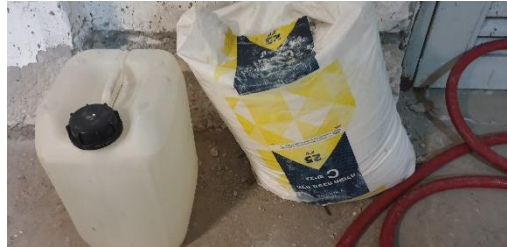
ו. בכניסה לחדר בחלקו הפנימי יש מיכל מי מלח ושק עם גרגירי מלח. לא ברור מה השימוש. נדרש לסלקם מהחדר.

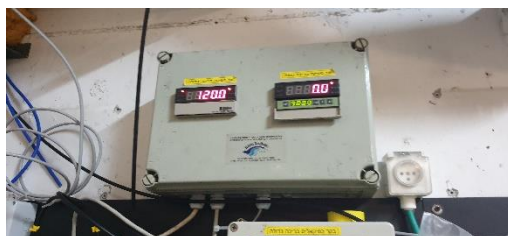
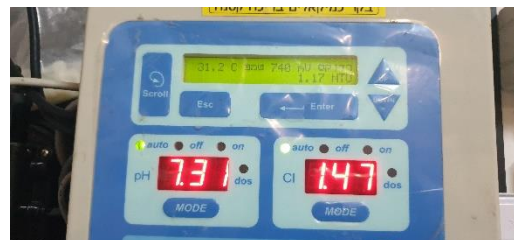
ט. בבדיקת לוחות הבקרה לשתי הבריקות : פעוטות וראשית, נמצאו הליקויים הבאים :

- מד העכירות המוצג בצג הבקרים, מראה נתון לא הגיוני של עכירות גבוהה במים.

- מד ספיקה – לא תקין מראה אפס, יש לעשות סדר בחיווט החשמלי משמאל.

**הערה :** תיקון הליקויים המוצגים, יעשה ע"י חברה מוסמכת.

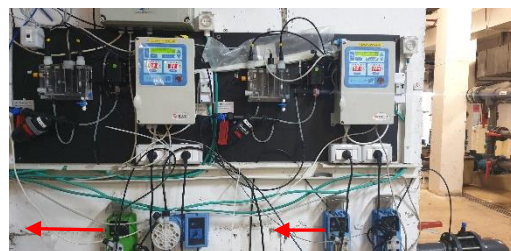
- משאבות הכלור והחומצה קרובות אחת לשנייה, יש להזיז רק את המשאבה השמאלית בכל מערכת בקרה שמאלה כמה שניתן .

- אין שילוט מעל כל סוג משאבת מינון "משאבת כלור" ו"משאבת חומצה" כפול 2 למשאבות הפעוטות והראשית. הגופן יהיה שחור והרקע של החומצה יהיה צהוב והרקע של הכלור סגול.

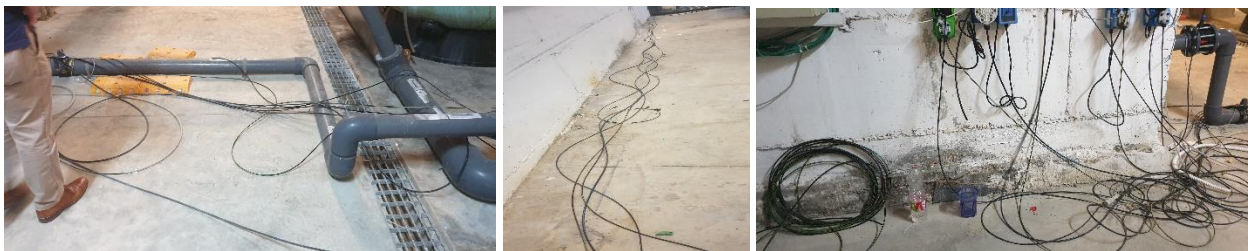
יא. צינוריות הכניסה והיציאה למשאבות המינרן בלוח הבקרה, מחדר הכימיקלים ועד לאינג'קטורים מבולגנת,

מונחת על הרצפה עם צנרת פלסטיק עודפת. להלן הליקויים בנושא :

- הצינוריות של הכלור והחומצה באותו צבע (שחור) – חשש לטעות חיבור ביניהם וקבלת אירוע חומ"ס.

- הצנרת מונחת על הרצפה – חשש לדריכה והתבקעות הצינוריות וקבלת שפך.

- לבדוק את כל הצינוריות בזהירות לכל אורכם. במידה ויש פגיעה/פחיסה של הצנרת באחד המקומות לכל

אורכה, יש להחליפה בצנרת חדשה ותקינה.

- מלוח הבקרה יצאו מטה צינוריות ממשאבות המינרן של הבריכות : ראשית ופעוטות שיוכנסו לתעלות פלסטיק עם מכסה הגנה.

- יהיו 2 תעלות נפרדות שיחצו את חדר המכונות לרוחבו עד לקיר עליו מותקנת צנרת הולכת המים לבריכות.

באחת יהיו 2 צינוריות כלור ובשנייה 2 צינוריות חומצה.

**הערה :** אסור להניח/להצמיד 2 צינוריות של כלור וחומצה יחד באותה תעלה.

- הצינוריות יעלו מעלה בקיר לאינג'קטורים ויהיו גם כן בתוך תעלה.

- שתי תעלות נוספות יותקנו באותה צורה על הקיר בגובה 10 ס"מ מעל הרצפה עד לחדר הכימיקלים.

- כל קצה צינור יצבע/ייעטף בסרט דביק באורך של 20 ס"מ בצבעים : צהוב לחומצה וסגול לכלור ויבצבץ

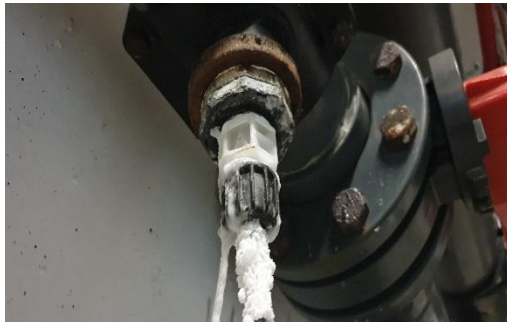
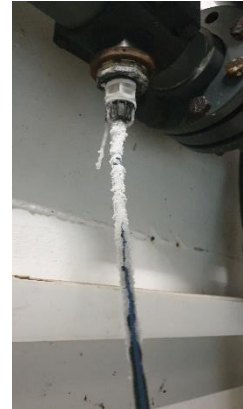
יב. אינג'קטורים (מזרקים) – מלאים בחומר גבישי לבן, דבר המעיד שזמן רב לא פורקו המזרקים ונוקו ולא בוצעה החלפה בין מזרקי צנרת הכלור למזרקי צנרת החומצה. בנוסף, יתכן שהאטם בין המזרק לצינורית נוזל והטפטוף הפך לחומר גבישי לבן.

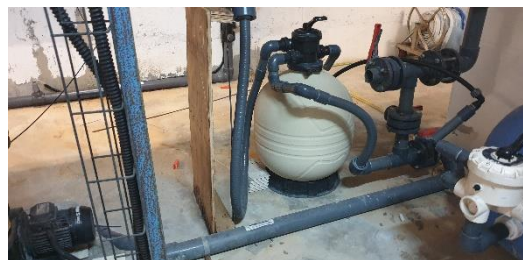
יג. במסנן החול של בריכת פעוטות, צנרת המים נתמכת ע"י קרש ולא על מעמד יציב. יש להתקין את הצנרת באופן מקצועי ע"י חברה מוסמכת.

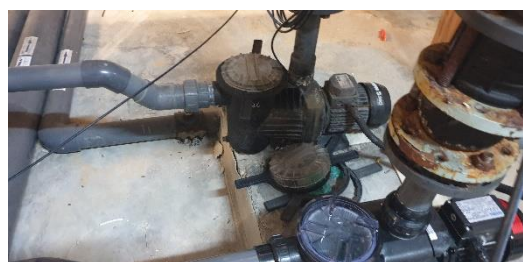
יד. משאבת סחרור (אחד משתיים) לא עובדת – יש להחליפה. יש לטפל בחלודות בפלאנג' של המשאבה השנייה.

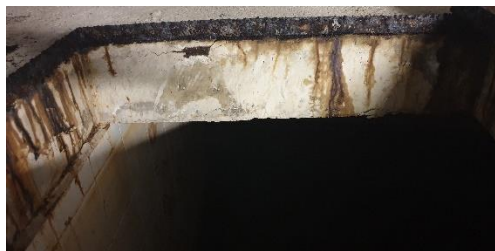
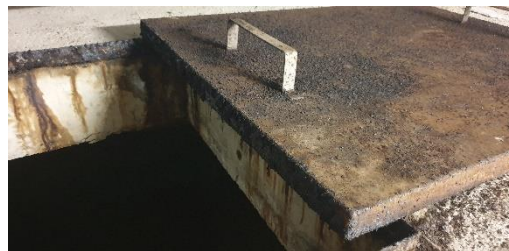
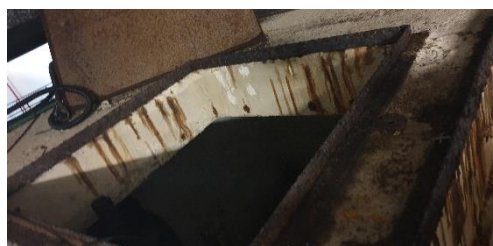
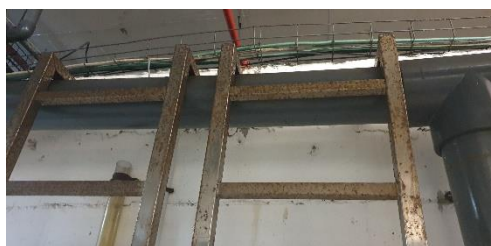
- סולמות העלייה, מכסים עליונים ומסגרת משקופיהם עשויים מנירוסטה. נדרש לטפל בחלודה של הסולמות.
  - יש להחליף המכסים והמשקופים בחדשים בעלי ציר – מצב החלודה בהם חמור.
  - הבריכות לא נוקו בשנים האחרונות, נדרש כל שנה. נמצא לכלוך ברצפה ובקירות. נדרש ניקיון מידי.
  - יש להתקין על הקיר שילוט "בריכת איזון פעוטות" ו"בריכת איזון ראשית".
- הערה :** ראה תמונות בדף הבא.

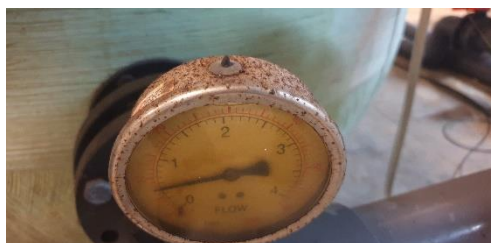
טז. שעוני לחץ הפרשי ועוד, חלודים, לא תקינים ולא ניתן לדעת אם מסנני החול סתומים - יש להחליפם.

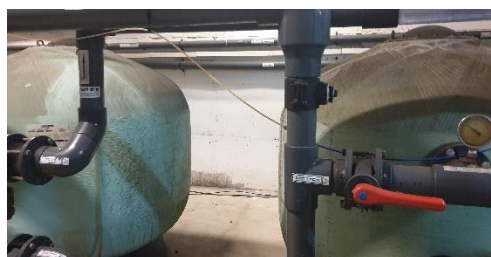
יח. אלמנט הסינון במסנני המים לבריכות : ראשית ופעוטות נעשה באמצעות חול מיוחד. החול נדרש להחלפה כל

5 שנים. לא ידוע אם החול הוחלף, יש לבדוק מול חברת השירות.

יט. יש לבדוק אם יש ברז ניקוז בתחתית המסננים כדי לנקז לכלוך/משקעים/חיידקים ועוד. במידה ואין יש להתקין.

מועד ביצוע הניקוז לפי הוראות היצרן/חברת השירות.

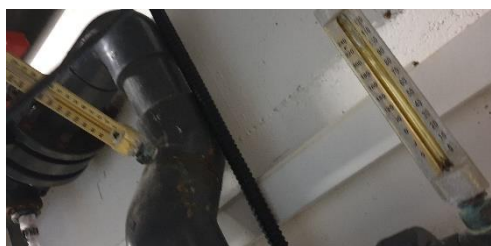
כ. מדי הטמפי' (3 לפחות) בקווי צנרת הולכת המים שבורים ולא תקינים. יש לפרקם ולהתקין פקק. קריאות הטמפי' לדברי מפעיל הבריקה, נעשית במערכת אחרת.

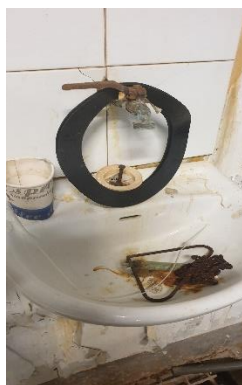
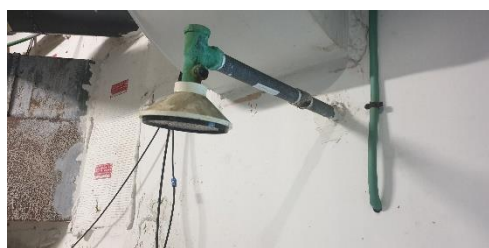
- א. מקלחון מים לשטיפת בגד/גוף ספוג לאחר השפרצת כלור/חומצה על המפעיל/אחר **ללא ידית הפעלה**.
- ב. בקיר החיצוני של החדר, מותקן כיור עם ברז מים לשטיפת ידיים לאחר מגע עם כלור/חומצה/לכלוך/אחר. הכיור מלוכלך, הברז חלוד מאוד, יש לבדוק אם יש בו זרם מים.

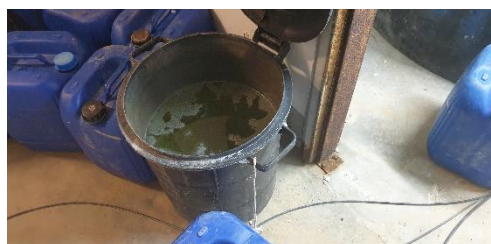
- ג. מכלי כלור רבים מלאים בנפח 30 לי' ליחידה, מונחים ליד פתח הכניסה לחדר, לידם גם מיכל בנפח של 50 ליטר המשמש כמיכל אשפה עם מכסה צירי— המיכל ומכסה לא תקינים, יש לסלקם.
- תכולת המכלים נשפכת ידנית לתוך המיכל הראשי בנפח 1 קוב, דבר מסוכן בעת הרמת המכל (עומס על הגב), אפשרות לנפילת המכל והתבקעותו, לעיתים עקב תלישת ידית ההרמה עקב משקל המכל, דבר שיגרום לאירוע חומ"ס וכן מצב של התזת הכלור לעיני מפעיל הבריקה/אחר.
- הערה :** כנ"ל נעשה עם מכלי החומצה.

- להזמין רכב מילוי כלור/חומצה נמוך, שנכנס לחניון ללא בעיית גובה.
- הרכב יפרוס צנרת גמישה ממנו ועד למכלים הראשיים בחדר הכימיקלים.
- במידה וצנרת המילוי קצרה, יש לקדוח 2 פתחים בקיר החדר עם יציאה לחניון בצמוד לחדר הכימיקלים ושם יותקן ארון עם פיות מילוי בקטרים שונים אחד לכלור ואחד לחומצה. הפיות יהיו צבועות בצהוב לחומצה וסגול לכלור. הפיות יהיו בתוך ארון פיברגלס נעול.
- הערה :** מילוי המכלים בנפח מלא (אחד קוב לכלור וחצי קוב לחומצה), מחייב קבלת היתר רעלים מהמשרד להגנת הסביבה.

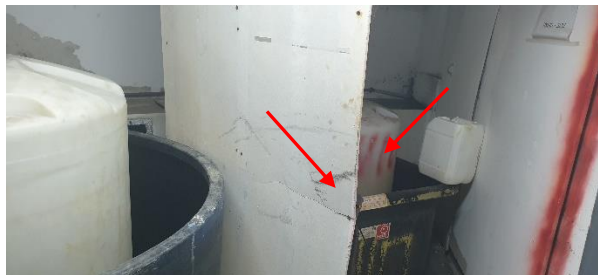
- א. מחיצת ההפרדה בין מאצרות מכלי הכלור והחומצה, רופפת /שבורה - יש להחליפה במחיצה חדשה, שלמה ויציבה.
- ב. במיכל החומצה כתובה המילה חומצה באדום **יש למחוק!** על המיכל או המאצירה יותקן שילוט " **מיכל חומצה**" בגופן שחור ורקע צהוב ו"מיכל כלור" בגופן שחור ברקע סגול.

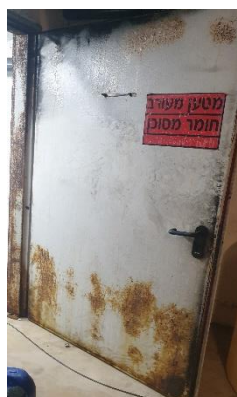
- ג. דלת האש המותקנת בפתח החדר, חלודה בצד הפונה לתוך החדר כולל המשקוף. החלודה נוצרה מהיעדר מערכת שאיבה לאדי הכימיקלים הנמצאים בחלל החדר ופוגעים בה. בצידה השני הדלת תקינה. אין תריסי אוורור בדלת.

- להתקין מפוח שאיבה בעל ספיקה מתאימה. יותקן באמצע הקיר בגובה פתח המכלים הראשיים ולא קרוב לתקרה.
- להסיר החלודה מהדלת והמשקוף ולצבעם בצבע עמיד לכימיקלים אלה.

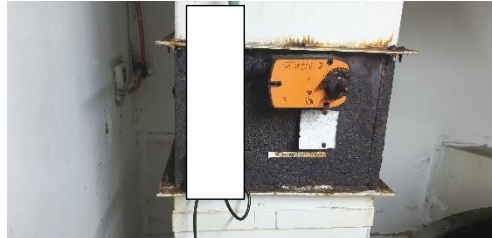
ד. תעלת מפוח עשן המותקנת בחדר, חלודה מאוד. יש לבדוק אם המפוח עובד. יש לטפל בחלודה.  
מומלץ להחליף את הקטע החלוד.

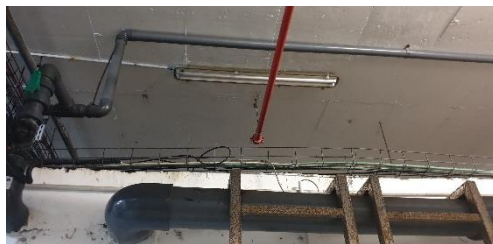
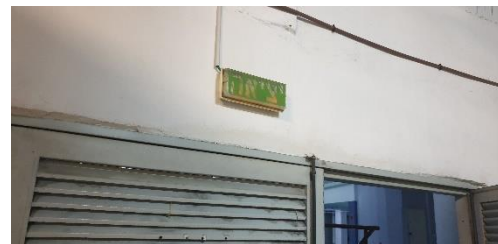
א. תאורה פלורסנטית כפולה לא עובדת מעל בריכת האיזון - אינה מאפשרת הסתכלות לתוך הבריכה.  
ב. תאורת שלט "יציאה" מואר המותקנת על הקיר מעל דלת היציאה לא עובדת.

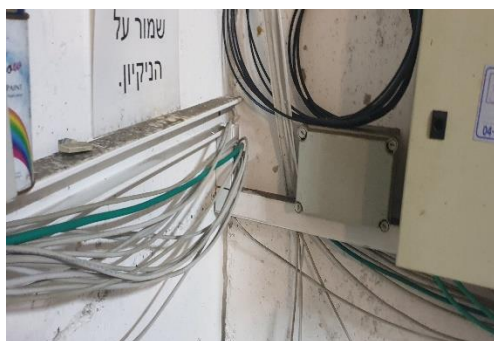
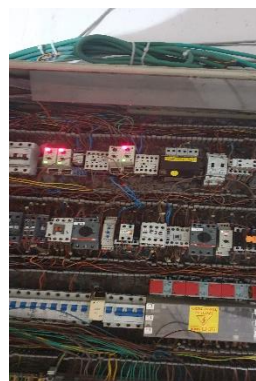
ג. לא ידוע אם נעשתה בדיקת חיגור חשמלי לתקינות מערכות החשמל והבקרה וכן בדיקת טכנאי לתקינות מערכות המים. נדרש לביצוע ע"י חברה מוסמכת, לאחר שהחדר יסודר ויתוקנו בו כל הליקויים.  
ד. אין קו אינטרנט ודיווח טלפוני בעת תקלה מהבקר לטלפון של מפעיל הבריכה/מנהל אחזקה/אב הבית/אחר, כדי להגיע ולתקנה.  
ה. ארונות החשמל : בחדר המכונות וחימום מים - יש ליקויים שפתח בודק החשמל - ראה נספחים א' - ב'.  
ו. ארון החשמל המותקן משמאל לארון החשמל של חדר המכונות - יש לעשות סדר בכבלים בתחתית הארון כולל בכבל המשתלשל.  
ז. יש לסגור המכסים בכל תעלות החשמל הפתוחות.

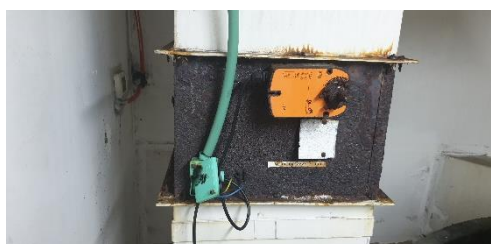
ח. קופסת חשמל המותקנת על תעלת הפח של מערכת שחרור עשן פתוחה, חיווט חשמל מחובר ארעית עם מהדק והכל לא מוכנס בתוך הקופסא. יש לבדוק אם החשמל בחיווט פעיל ונדרש, ואם לא לבטל/לנטרל.
